Honda Transalp Speed Gear box assy:

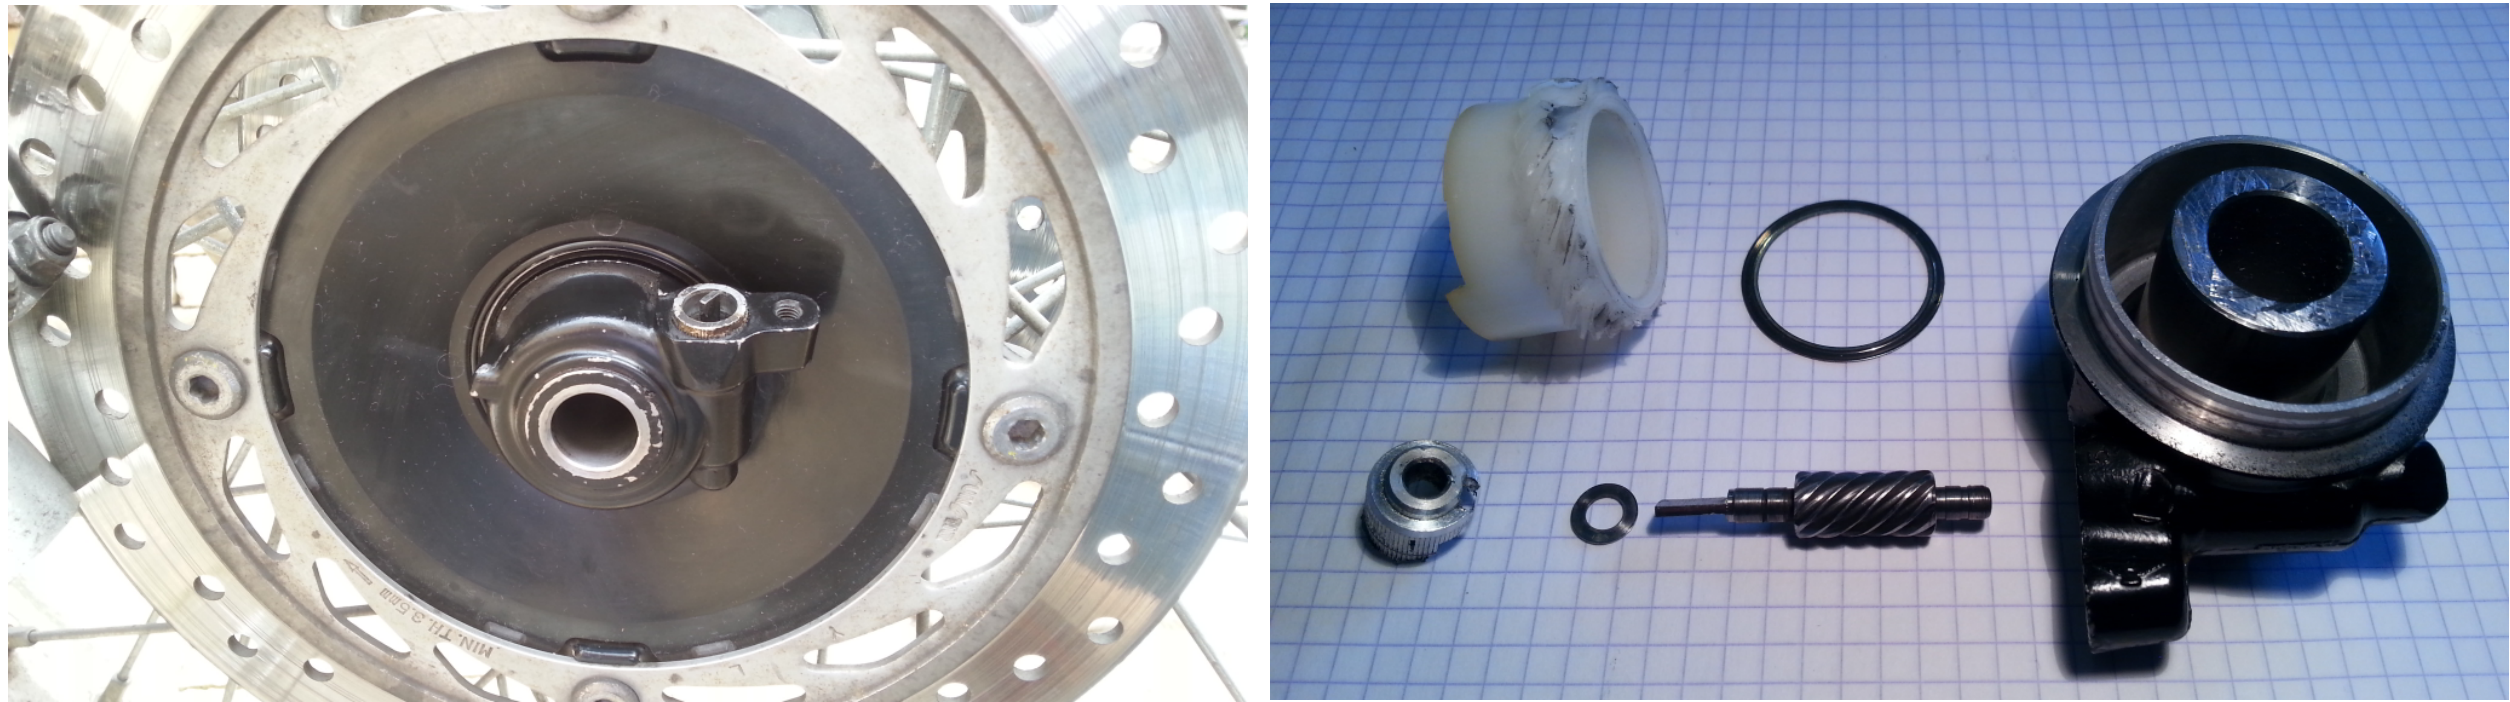
Je vindt deze gemonteerd op het voorwiel, die op mijn XLV600 uit 1998 heeft tot ongeveer 75.000 Km gefunctioneerd.....toen hij er mee ophield in juni 2014.

Op de rechter foto een kapot en gedemonteerd exemplaar !

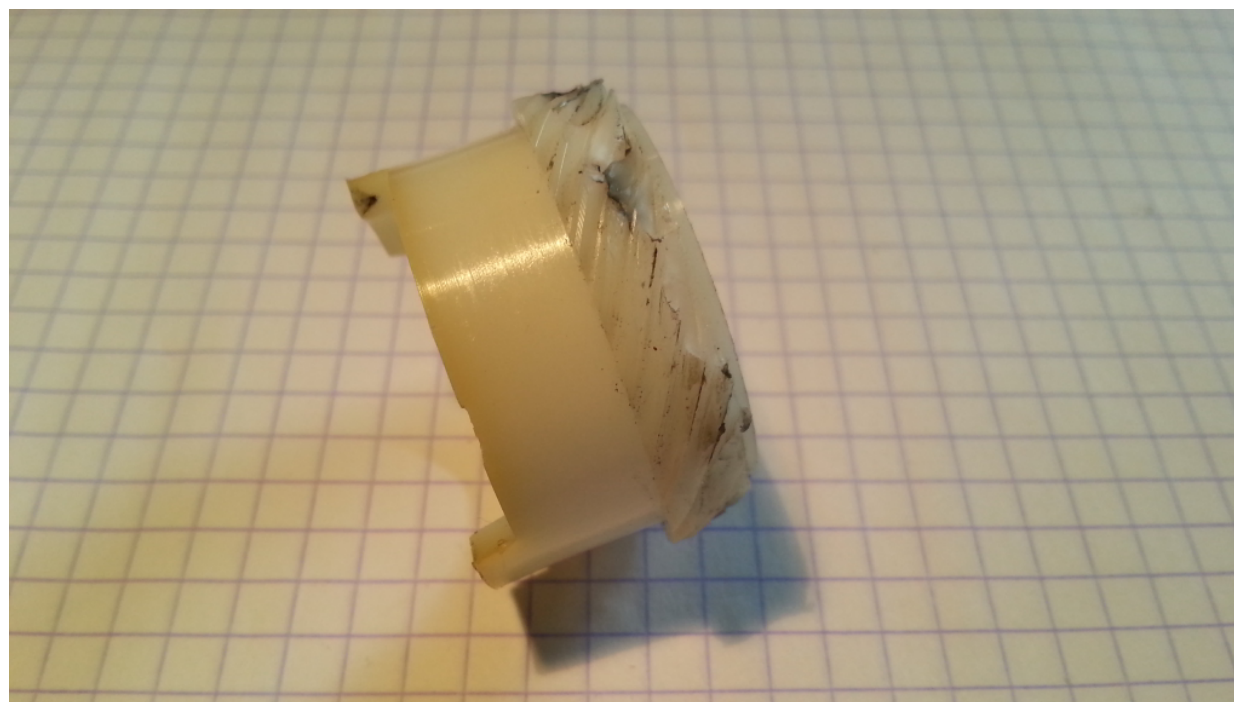
Na demontage bleek dat de vertanding van het grote teflon tandwiel totaal kapot gedraaid was.

In gedachte hebbende ook dat ik verschillende keren gelezen had, dat na vervanging v/h teflon tandwiel deze vaak na enkele duizende kilometers weer kapot ging.....dus ik vermoede dat er meer aan de hand was. Ik heb dus de hele gear box gedemonteerd en geheel schoon gemaakt, die foto heb je hierboven al gezien. Verder bleek dat er axiale speling zat in het metalen wormwiel die ook verbonden wordt met de kilometerteller aandrijfkabel. Deze speling die een nieuwe unit niet heeft ! En het feit dat ik mijn motor achteruit mijn schuur uitrijd zijn vermoed ik de oorzaak dat het teflon tandwiel bij mij kapot is gegaan !

Dit teflon tandwiel is los te bestellen (44806-MV1-003), en kost ongeveer 35 euro.

De vraag nu, het tandwiel vervangen of de gehele unit ?

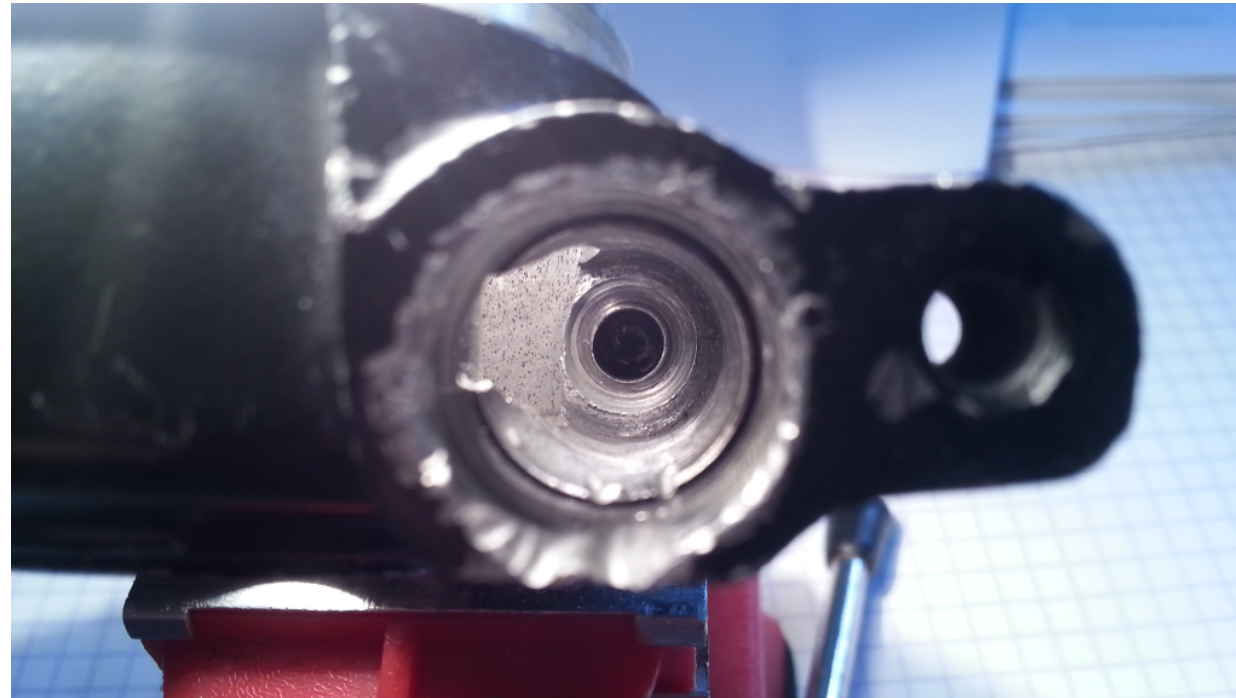
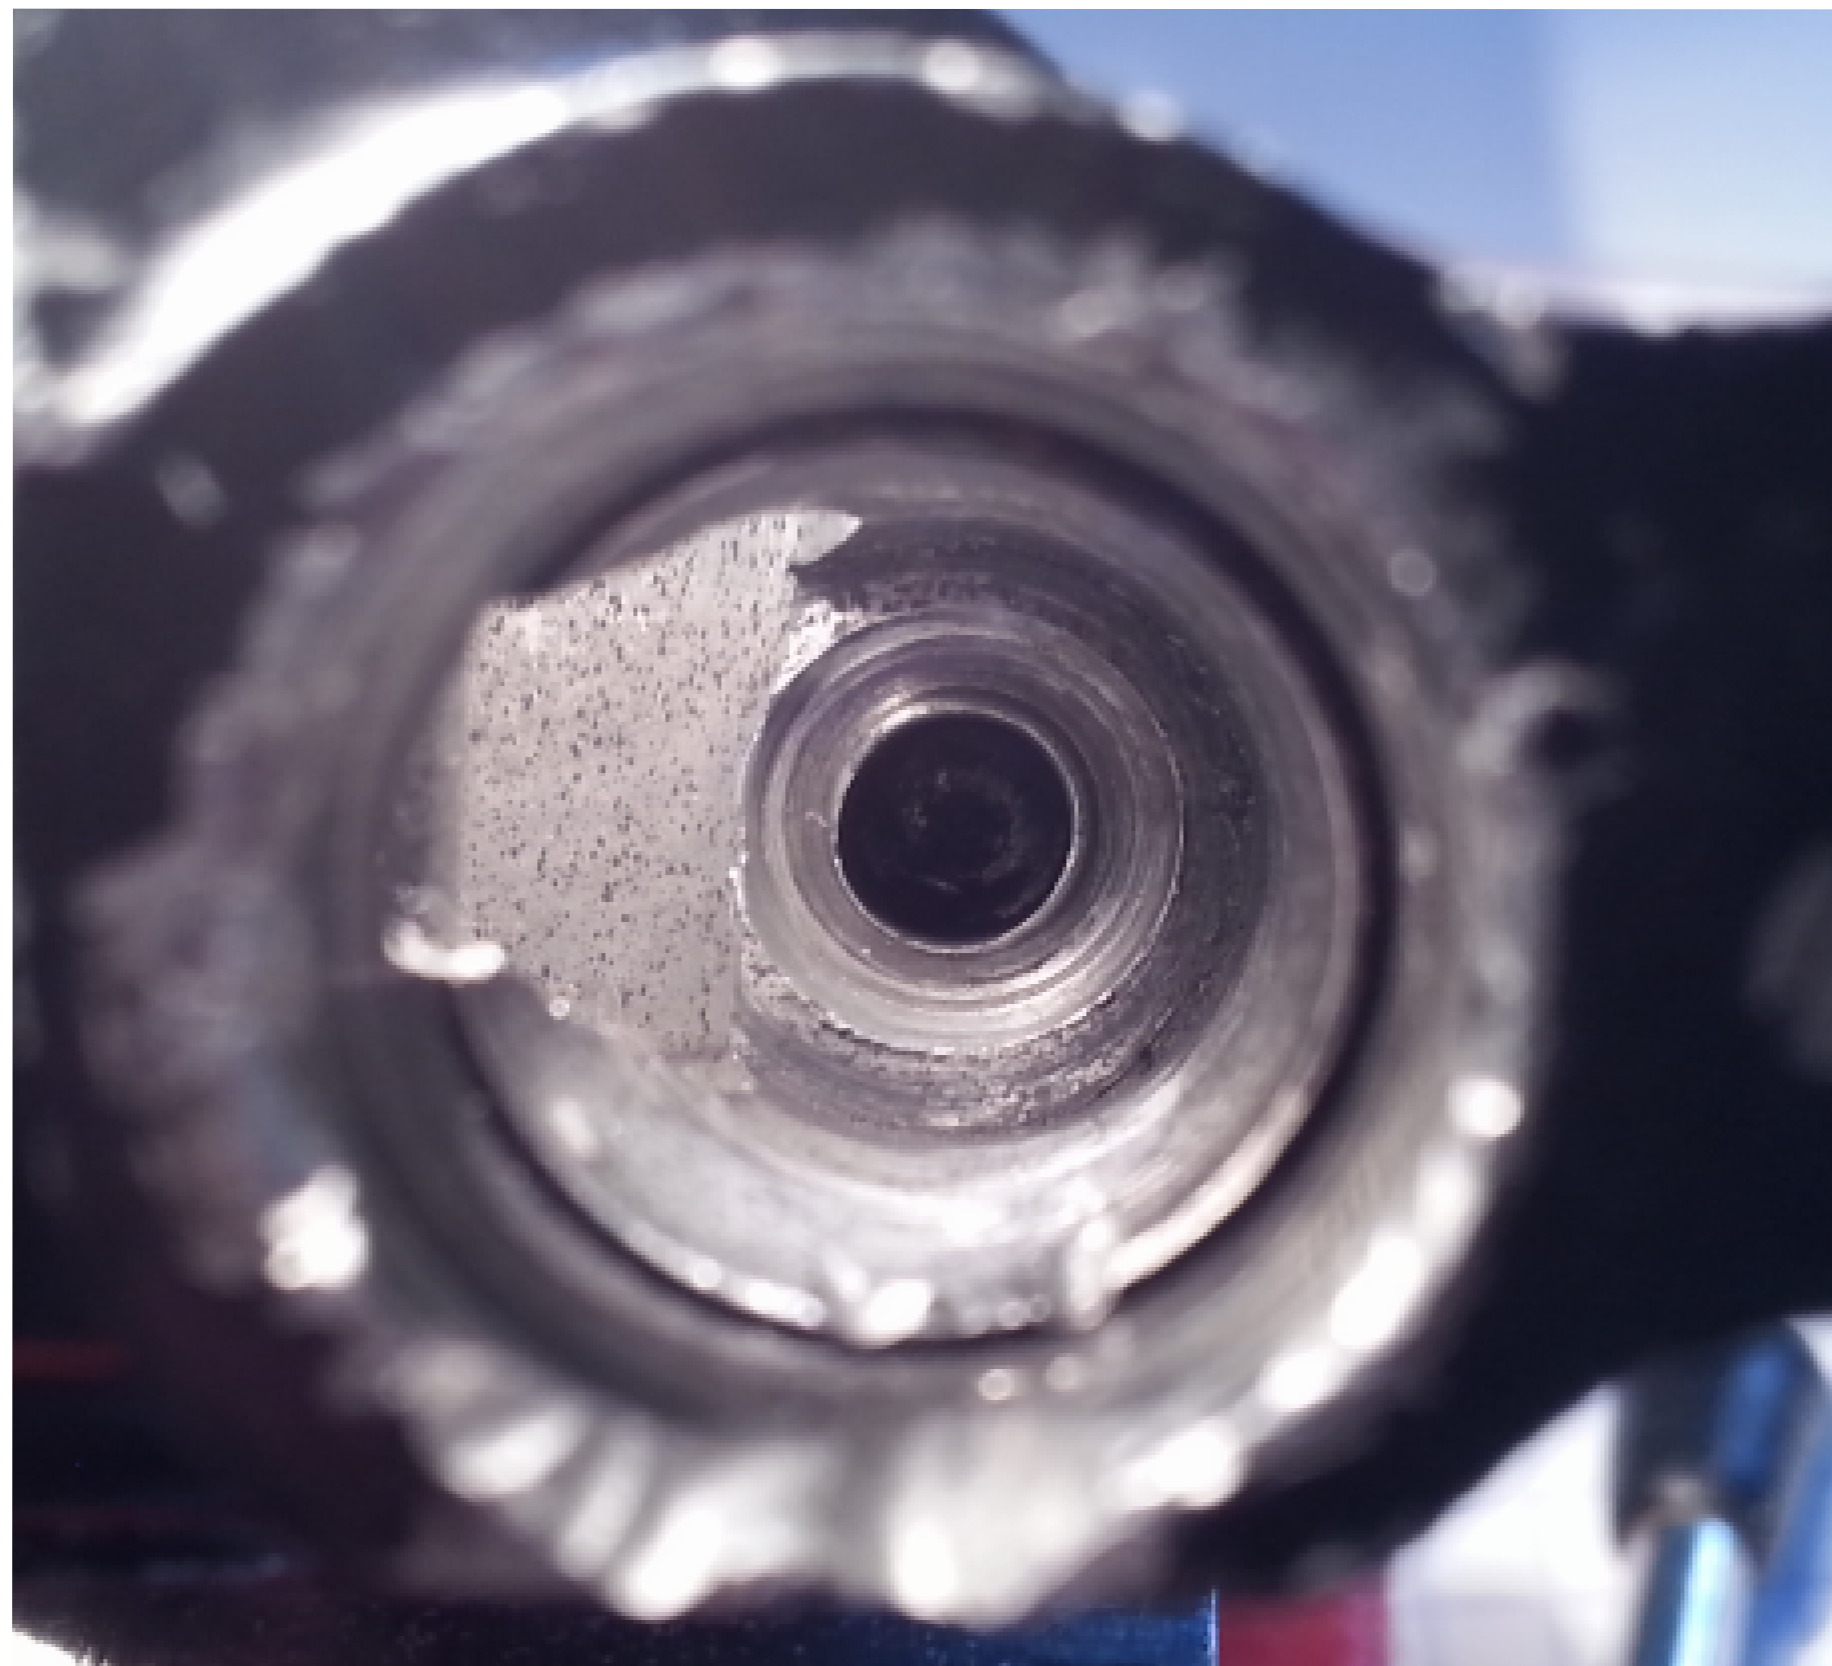
De slijtage die deze axiale speling mogelijk maakt vindt je ook terug in de aluminium gear box behuizing.
Hieronder een close up foto met deel uitvergroting, waarop de slijtage goed te zien is.

Aansluitende op de gegeven methode om een gat te boren om het metalen worm wiel te verwijderen, heb je een mooie revisie methode voor deze gear box assy.
